# Immagini elettriche e loro interpretazione

Tomografia elettrica N1 - A

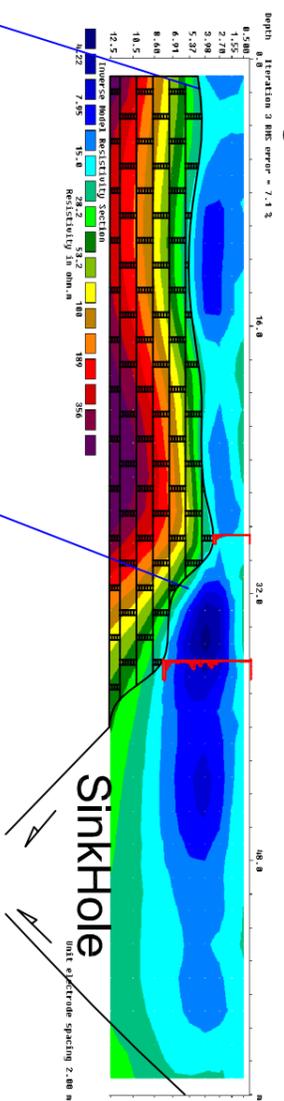
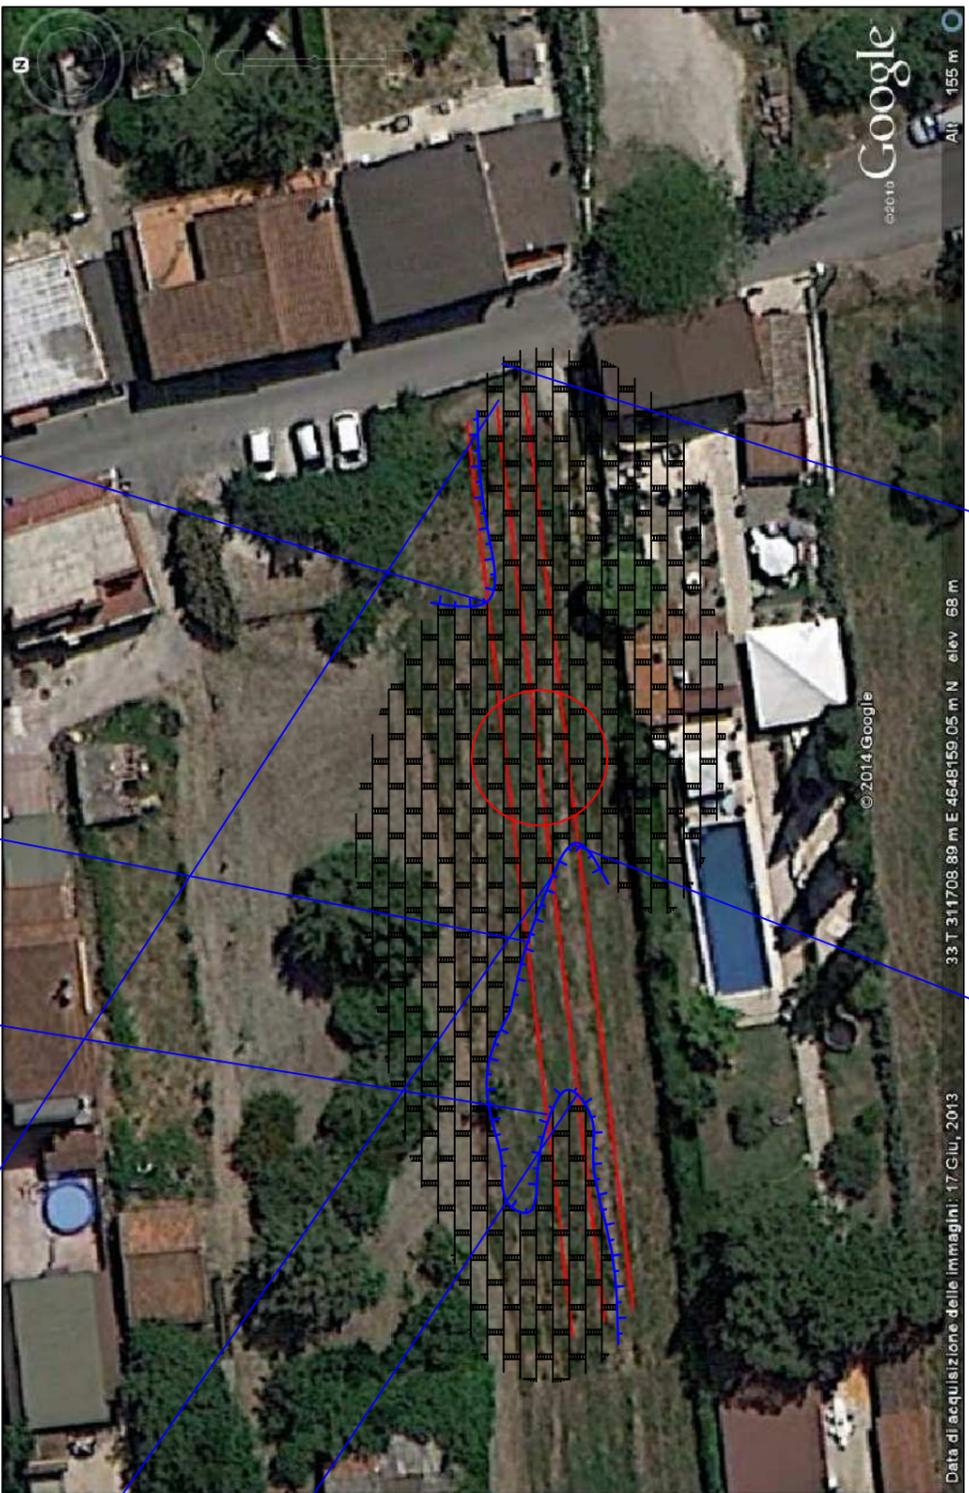
Travertino

Limì torbosi scuri, sabbie limose

Ubicazione cassetta in legno
