TAV. 1

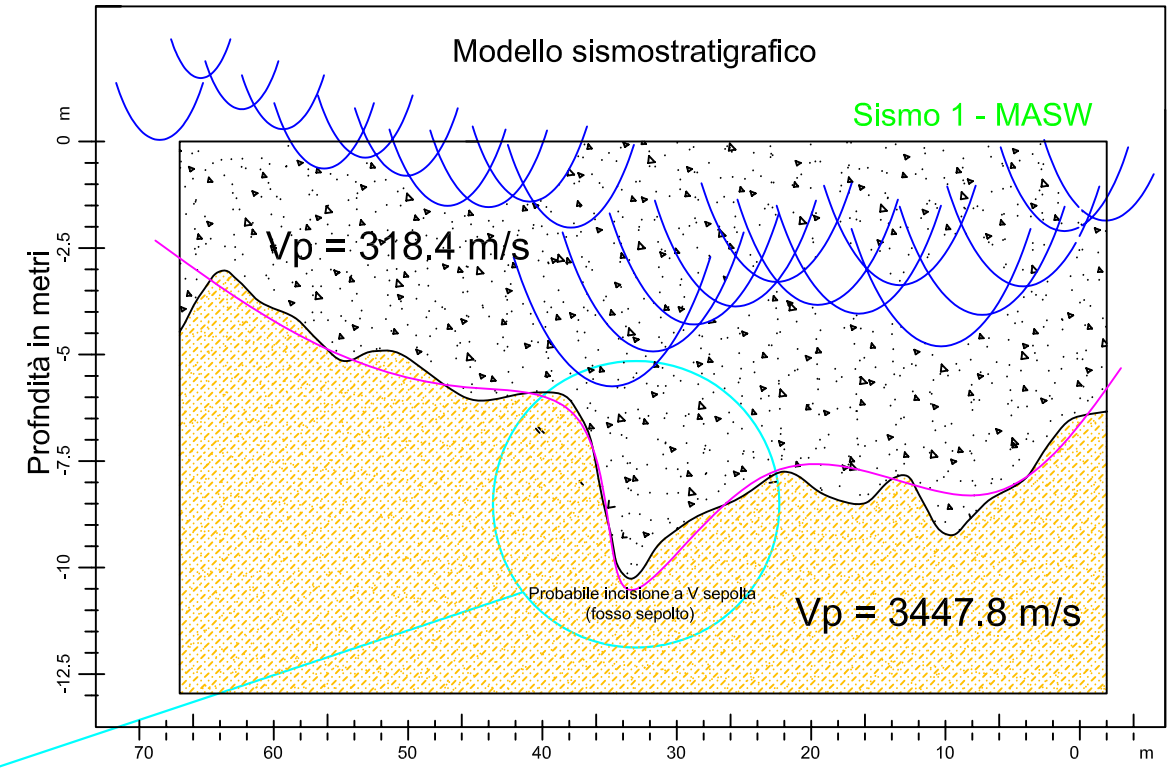
Tomo 1

- Terreno di ripoprto utilizzato per realizzare il rilevato su cui poggia il campo sportivo e colluvium presente all'interno della vallata.
- Terreno che costituisce il substato formato probabilmente da argille scagliose e calcareniti compatte.
- Lesioni nel terreno in sezione (VISIONE TOMOGRAFICA)
- Lesioni sul campo da calcio.
