<p>Caniline S. Tommaso S.C.A.R.L. Via Appia Vecchia km 3,500 Genzano di Roma (Roma)</p>		<p>Pozzo per uso igienico e industriale</p>	
quota b.	300 m	s.l.m.	300
p.max	320 m	p.c.	riv. metallo
l.stat.	- 244 m	p.c.	Pot. 25 HP
l.din.	- 238 m	p.c.	Trasmisività
portata	circa 1,80	l/sec	Permeabilità
		<p>Note - 60 metri di rivestimento fenestrato a partire dal fondo pozzo.</p> <p>T = 6,5 x 10⁻⁴ mq/sec.</p> <p>K = 9,3 x 10⁻⁹ m/sec.</p>

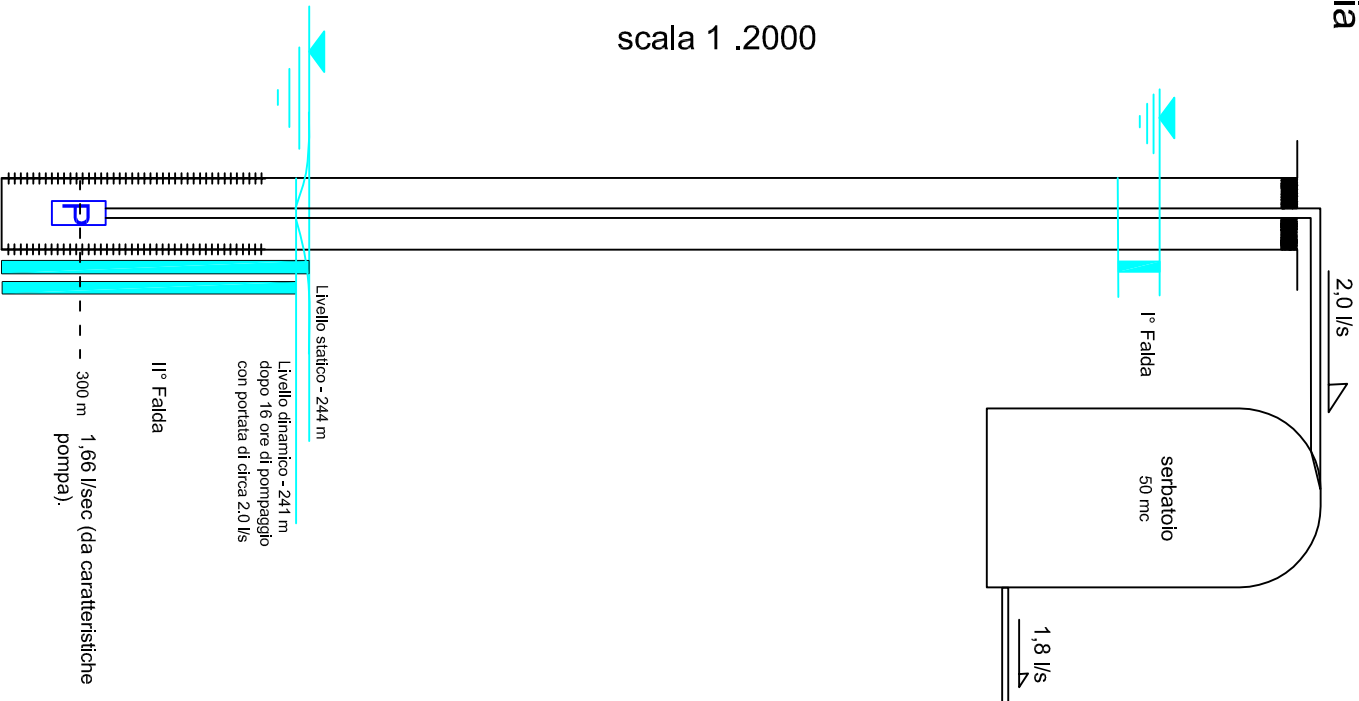
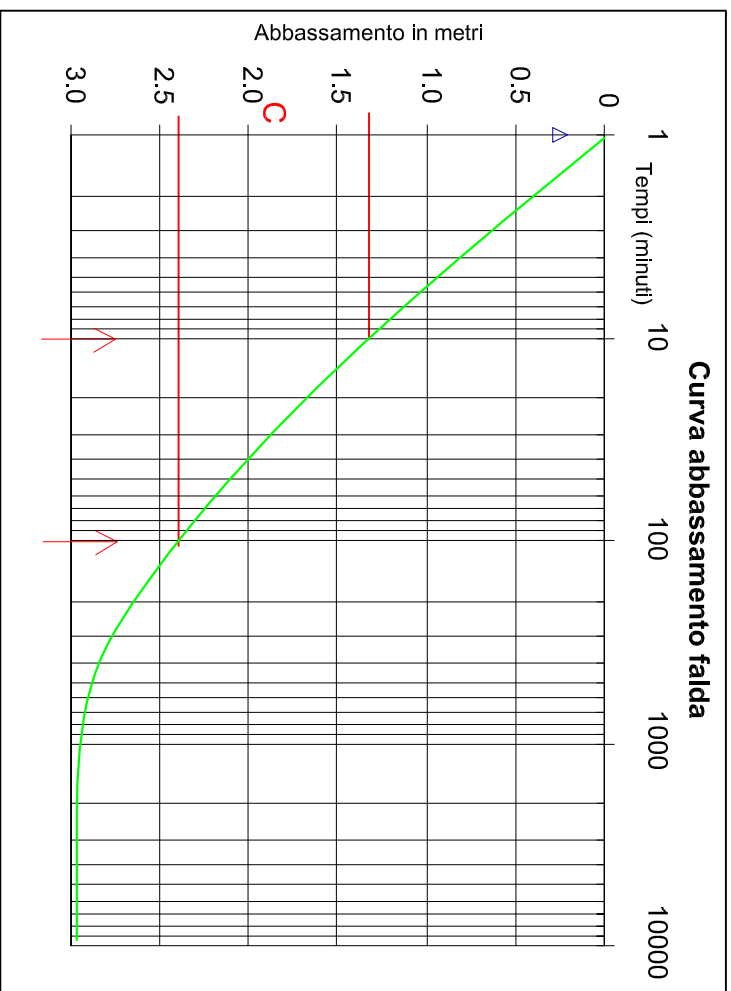
stratigrafia

Scorie e lapilli alterati passanti a una lava fratturata con acqua.

Scorie saldate in ammassi e grandi colate laviche intercalata in parte speronizzate.

Pozzolane grigie e nere alternate a tufi litoidi livello acquifero produttivo.
